Urząd Dozoru Technicznego  
 Oddział w Warszawie  
 02-137 Warszawa  
 ul. Radarowa 9  
 tel. 526-81-00, fax 526-81-16  
 NIP 522-000-46-17

**SPRAWOZDANIE NR 11/27/16**  
**z badań i ustalenia przyczyn nieszczęśliwego wypadku przy urządzeniu technicznym**

1. Dane urządzenia technicznego:
  - a) rodzaj / typ urządzenia : zbiornik przenośny - butla na propan-butan 11 kg
  - b) nr fabr. 13113
  - c) rok budowy 2013

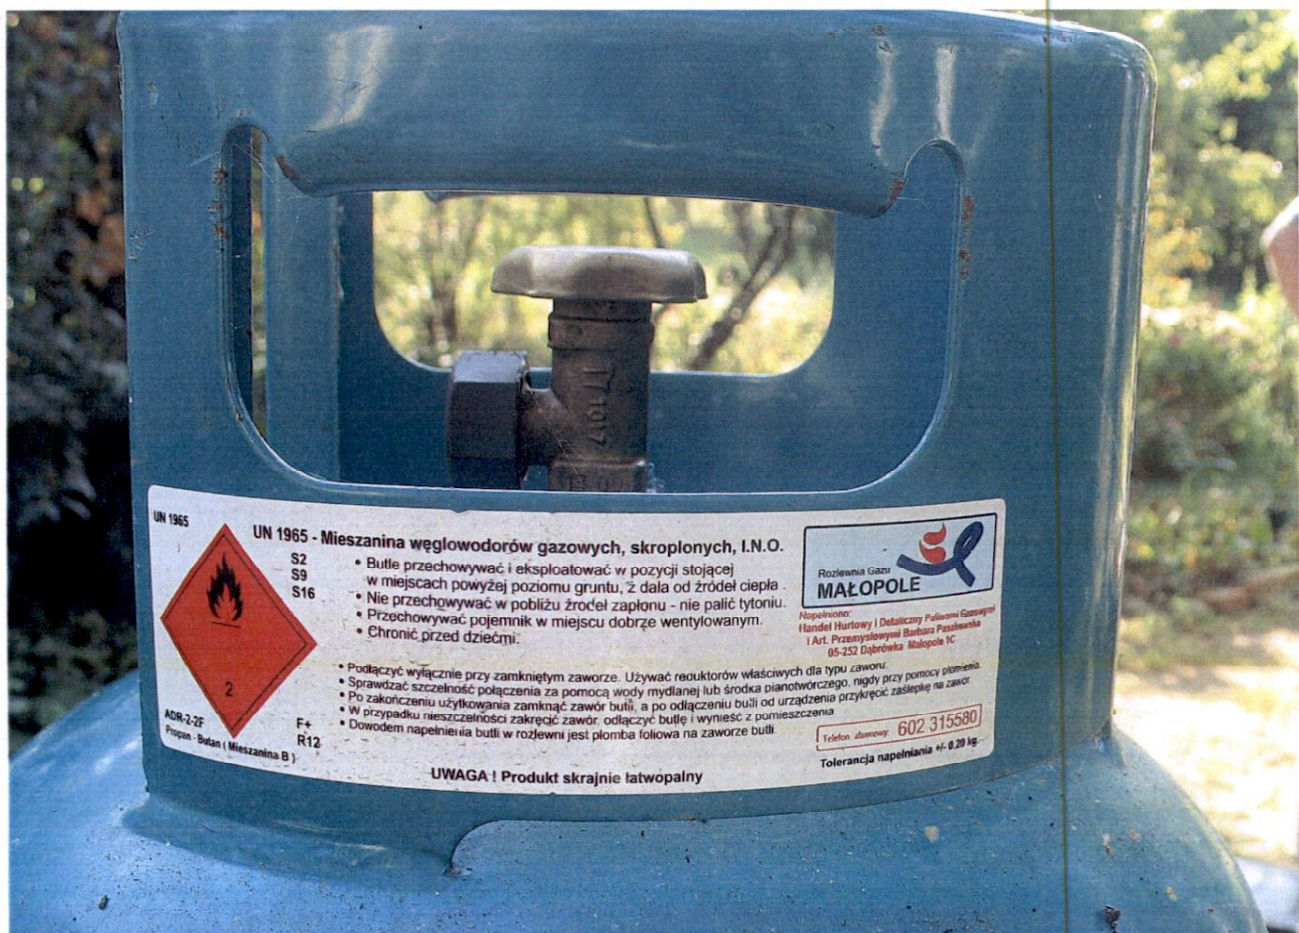
5

Błędy eksploatacyjne - polegały na niedotrzymaniu warunków instrukcji eksploatacji butli umieszczonej na kołnierzu płaszczu butli w formie naklejki ( patrz zdjęcie nr. 5), która wymagała zamykania zaworu butli po każdorazowym jej używaniu.

1) Przy eksploatacji kuchni gazowej zasilanej gazem z butli LPG, zawór butli powinien być:

- zamykany po każdorazowym użytkowaniu kuchni gazowej (przy zamykaniu zaworu butli zawór (kurek) gazowy kuchni gazowej powinien być zamknięty),
- zamknięty w czasie gdy kuchnia gazowa jest nie używana.

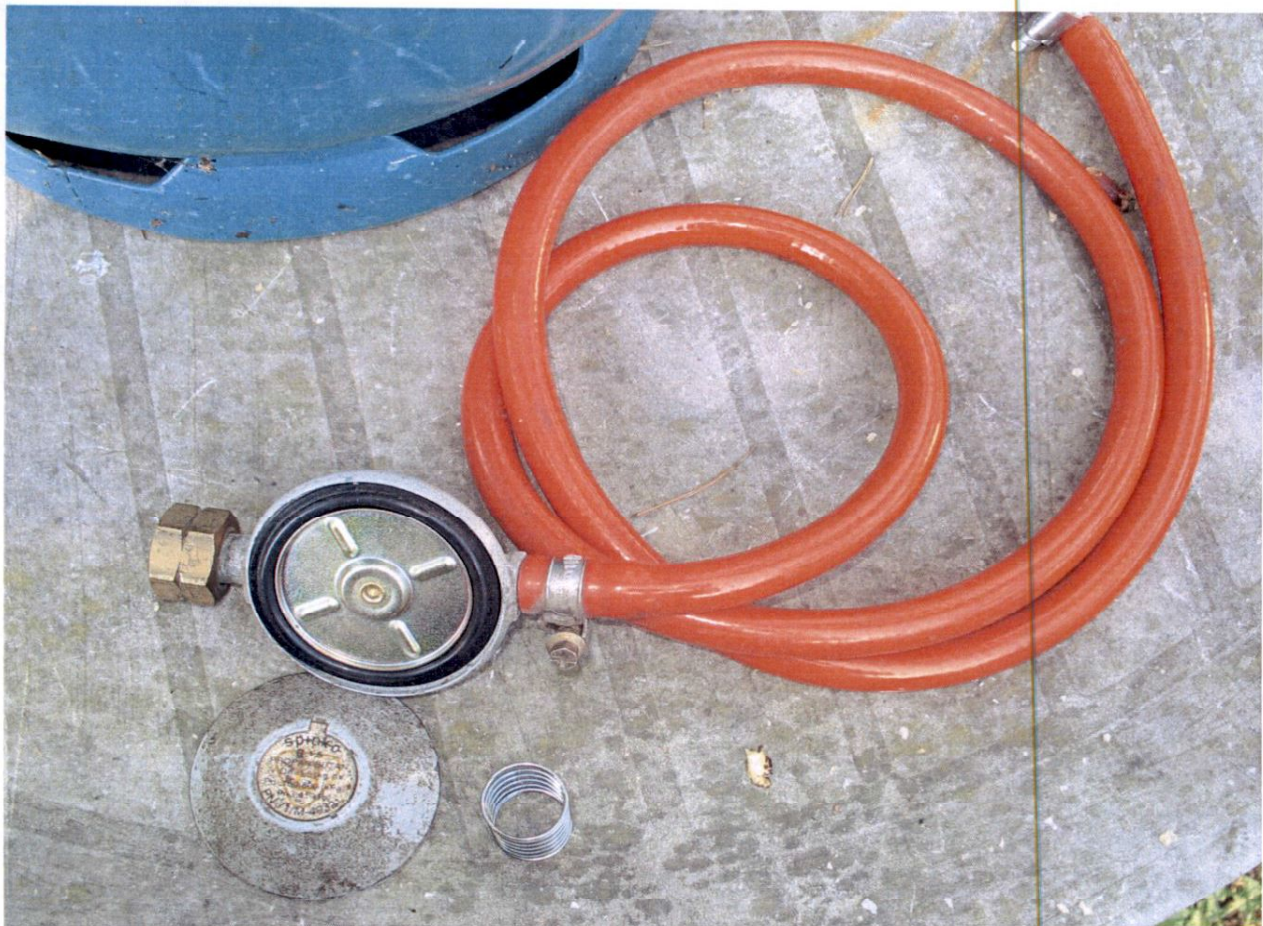
Reduktor gazu „rozpadł” się w taki sposób, że jego pokrywa (górny element) została całkowicie oddzielona od jego dolnego korpusu (patrz zdjęcie nr. 8 i 9). Na oderwanej pokrywie reduktora odczytano jego dane: producent „Spinko” Sp. z o.o., ul. Okrężna 20, 64-100 Leszno, typ B1.5, Qn=1,5 kg/h, pd=100 – 800 kPa, pr=3 – 4,5 kPa, PN-71/M-40321.

Wypadek nastąpił na skutek „rozerwania się” reduktora gazu polegającego na oddzieleniu się pokrywy od jego dolnego korpusu, co spowodowało rozszczelnienie instalacji i wypływ gazu do pomieszczenia. Ulatniający gaz utworzył z powietrzem mieszaninę wybuchową, której nastąpił zapłon. Oddzielenie pokrywy od jego dolnego korpusu prawdopodobnie mogło nastąpić na skutek zużycia elementów zamykających dopływ gazu, spowodowanego długoletnią eksploatacją. Zgodnie z wymaganiami ww. normy zamknięcie dopływu gazu do przestrzeni reduktora znajdującej się pod membraną powinno nastąpić po osiągnięciu w niej ciśnienia 0,05 bar. Podczas długoletniej pracy reduktora elementy

zamykające dopływ gazu mogły ulec mechanicznemu zużyciu, co powodowało zamykanie dopływu gazu do przestrzeni pod membraną przy wyższym ciśnieniu. Powstałe zbyt wysokie ciśnienie w tej przestrzeni, działające na membranę, spowodowało zwiększony nacisk sprężyny na pokrywę reduktora, w wyniku czego nastąpiło oderwanie się pokrywy od dolnego korpusu reduktora.

proponuje się podjęcie odpowiednich działań mających na celu **spowodowanie nie użytkowania** reduktorów, które zostały wytworzone na podstawie już nie obowiązującej od 15.02.2003 r. normy PN-71/M-40321 (okres użytkowania co najmniej 13 lat).
